### 1. Carepa de laminação

**a. Graus de corrosão (enferrujamento)**

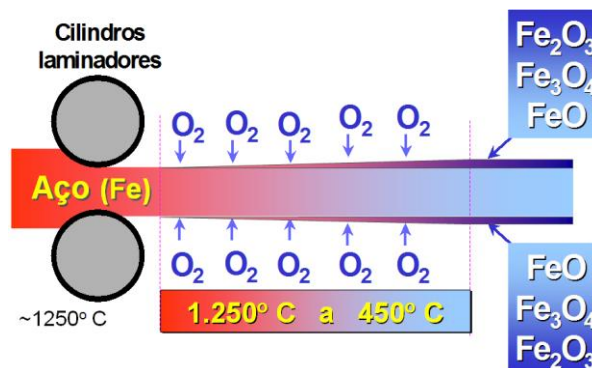
A carepa de laminação é um contaminante muito especial, pois o aço já sai da siderúrgica com uma camada de óxidos de ferro formada na superfície do metal no processo de laminação a quente. A carepa se forma em perfis, tubos, vergalhões e chapas, na faixa de temperatura entre 1250° C e 450° C. Basta aquecer qualquer peça de aço em temperaturas dentro desta faixa que o oxigênio reage com o ferro e forma-se a carepa. Na laminação o aço é aquecido para torna-lo mais dúctil e para que seja possível passar as chapas entre os cilindros laminadores. Durante o resfriamento a chapa se recobre de uma camada cinza azulada.

A carepa se forma por reação do oxigênio do ar com o ferro do aço

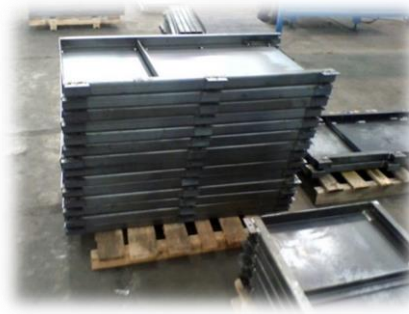
Exemplo de superfícies de aço com carepa de laminação no Grau A
